## ÇANAKKALE BİGA İLİ ÇAKIRLI KÖYÜ ASBEST MARUZİYETİ

**DR.EŞREF ATABEY**

Jeoloji Yüksek Mühendisi / Tıbbi Jeoloji Uzmanı

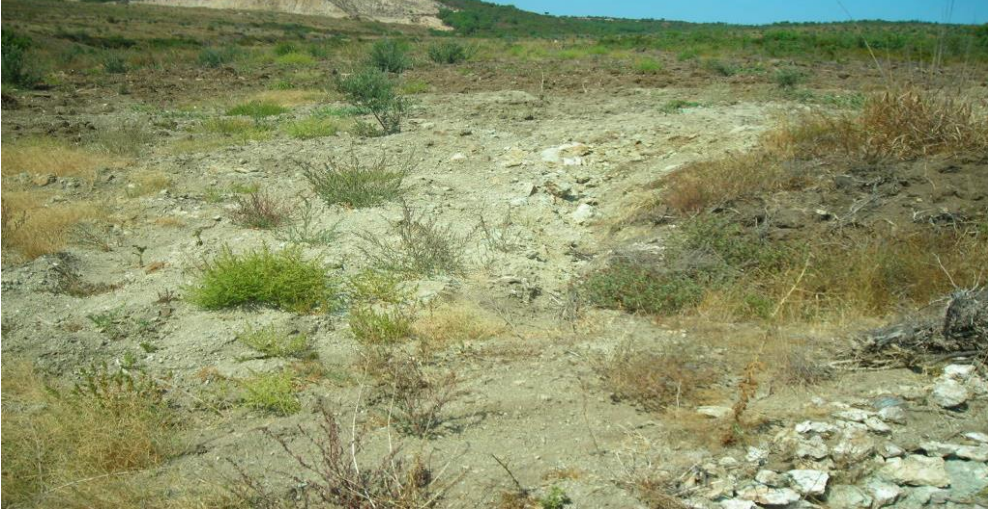
Çanakkale 5 km güneyi Karacaören köyü, Biga ilçesi Çakırlı köyü 500 m kuzeyi mermer ile tremolit şist dokanağında amfibol asbest vardır. Bu alan zeytin bahçesi ve bostan alanı olarak kullanılmaktadır. Diğer taraftan Çanakkale Lapseki ilçesi İğne Bulla, Kocaçeşme, Pınaroba arasında, Tepecik mevki, Yenice ilçesi Sazak köyü Çamlıkaltı Mevkii'lerinde de asbest oluşumlarına rastlanır. Asbest lifleri 4-7 cm, beyaz, kahverngidir.

-Çanakkale Çakırlı köyü 500 m kuzeyinde zeytin bahçesi ve bostan olarak kullanılan asbestli alan (Atabey, 2008b).

- 1-Çakırlı köyündeki zeytin bahçesi ve bostan alanı olarak kullanılan amfibol asbestli alan mümkünse kullanılmamalı.
- 2-Zorunlu ise iş elbisesi ve toz maskesi kullanılmalı.
- 3-Asbest maruziyetine karşı köy halkı bilgilendirilmeli.
