## HATAY İLİ YAYLADAĞI İLÇESİ OLGUNLAR KÖYÜ ASBEST MARUZİYETİ

**DR. EŞREF ATABEY**

Jeoloji Yüksek Mühendisi / Tıbbi Jeoloji Uzmanı

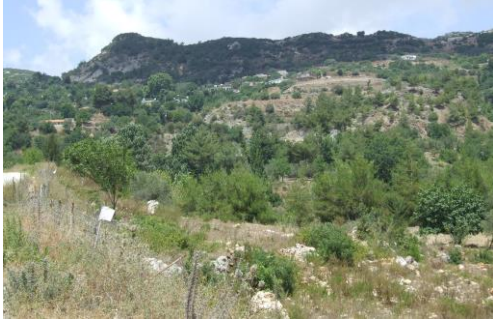
Olgunlar köyün yerleşim alanı serpantinleşmiş, altere olmuş peridotit, dunit, peridotit kayaları olup, krizotil asbest oluşumları mevcuttur (Atabey, 2009, 2010a, 201b).

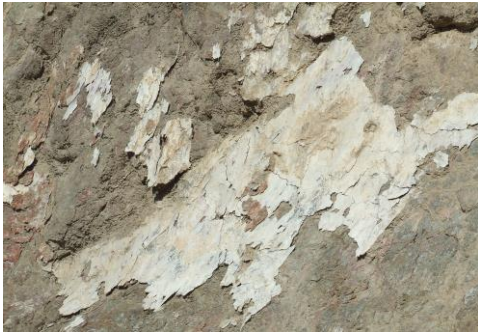
Olgunlar köyü kuzeyindeki tepenin batı yamacında gözlenen serpantinleşmiş kütle içinde damarlar şeklinde gelişmiş asbest oluşumu (açık kısımlar) (Atabey, 2009, 2010a, 201b).

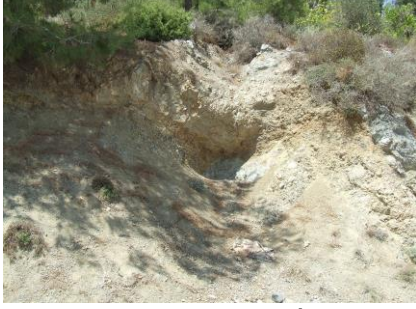
A

A- Değişik amaçlar için kullanılmak üzere asbestli malzemenin alındığı ocaklar.

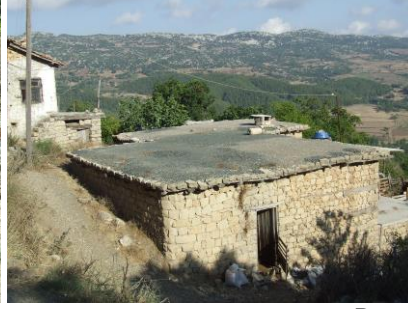
B

B-Evlerin damlarında izolasyon maddesi olarak kullanılmış olan asbestli malzeme (Atabey, 2009, 2010a, 2011b).

- 3-Yol yarmalarındaki asbestli kısımlar duvarla ya da başka bir teknikle örtülmeli
- 4-Yukarıda sayılan ev sahiplerinin evlerinde asbest malzeme kullanıldığından, bu evler ASBEST SÖKÜM UZMANLARI kontrolunda asbestten arındırılmalı, ya da yıkılmalı, malzemesi güvenli alana gömülmeli. Madur olanlara konut olanağı tanınmalı,
- 5-Sokak araları vd. alanlar nemli tutulmalı
- 6-Ağaçlandırma ve yeşillendirme yapılmalı
- 7-Asbest kullanımı önlenmeli
- 8-Köyde yaşayanlar asbest ve maruziyeti hakkında ne yapmaları için bilgilendirilmeli.

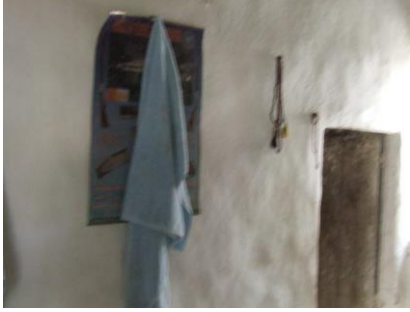
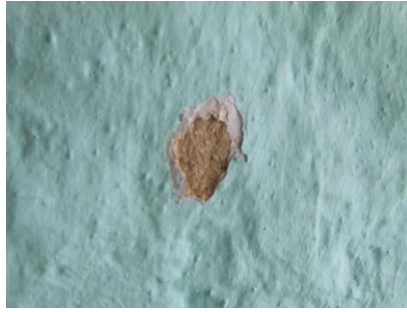
A, B-Olgunlar köyü bazı konutların duvarlarının sıva ve badanasında asbest kullanımı (Atabey, 2009, 2010a, 2011b).

kullanılmıştır. Nemlenme-kuruma olaylarıyla asbestli sıva ve badana sürekli tozlaşmakta ve asbest tozlarını konutlarda yaşayan insanlar solumaktadırlar.

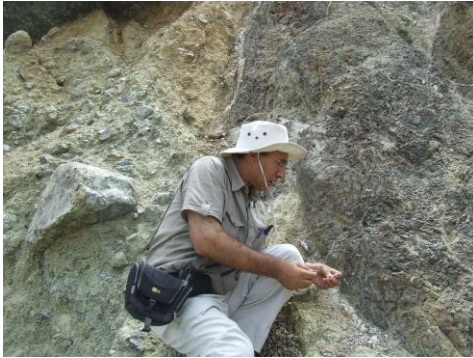
Şakşak köyü ile Olgunlar köyü yol kavşağında serpantin kayaları içinde görülen krizotil asbest damarları (beyaz) (Atabey, 2010a, 2011b).
